PROVE SU DISPOSITIVI DI ANCORAGGIO

RAPPORTO DI PROVA N. 00006 DEL 09/01/2018

Dispositivo di ancoraggio Tipo A denominato:
“Tipo A”
per 1 utilizzatore

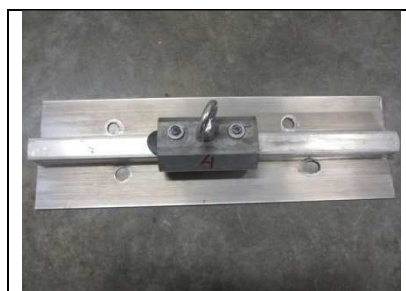
Intervallo d'ispezione	Campioni	Osservazioni
Dopo 50 h	Ancoraggio	Non si apprezzano difetti significativi

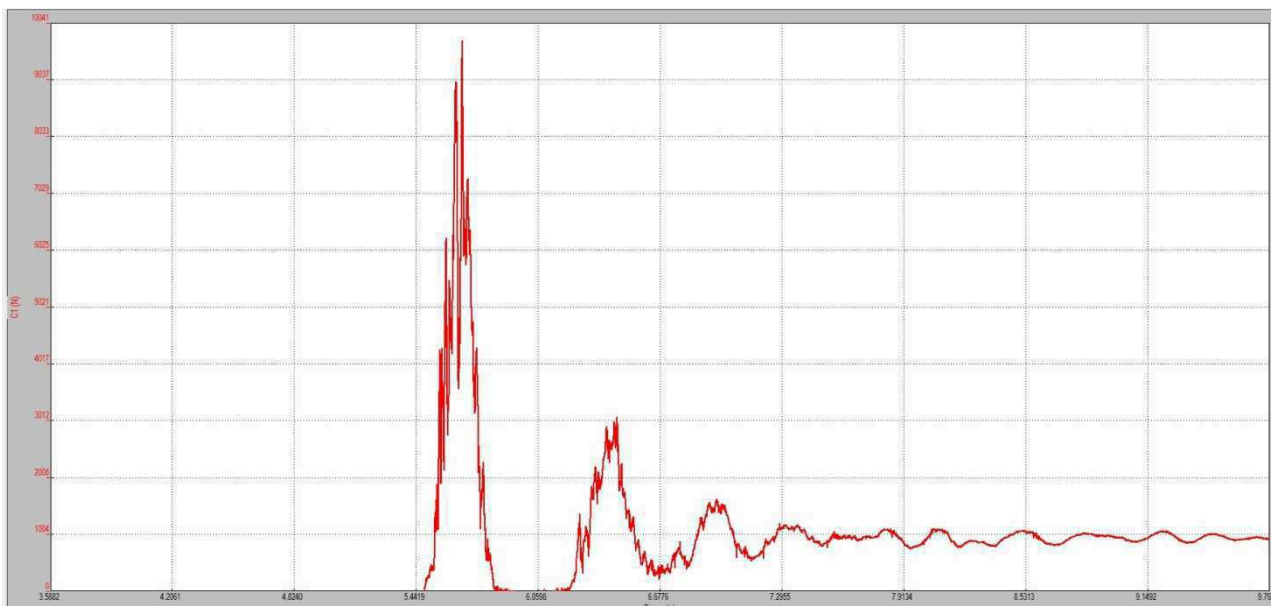
GRAFICO CON 100kg (1 utilizzatore)

Carico applicato ortogonale al lato corto

Dispositivo	Configurazione del dispositivo	Spostamento del punto di ancoraggio [mm]	Deflessione del dispositivo [mm]	Picco di carico al punto di ancoraggio [kN]	Esito*
Tipo A	Carico applicato ortogonale al lato corto	1.1	1.8	9.672	Positivo
	Carico applicato ortogonale al lato lungo	22.0	8.0	7.250	Positivo

* **il dispositivo ha fermato la caduta della massa e l' ha tenuta sollevate dal suolo; successivamente è stato applicato un carico statico di 3 kN (per 1 utilizzatore) e mantenuto costante per 3 minuti: il dispositivo ha sopportato il carico applicato (PROVA DI INTEGRITÀ)**

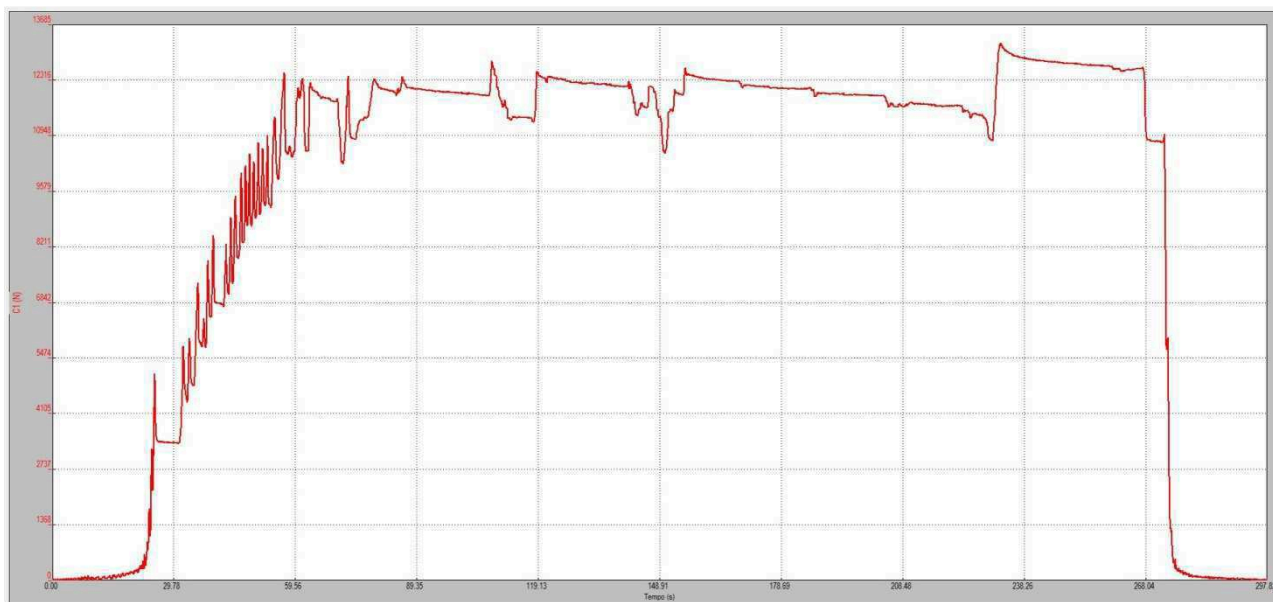
GRAFICO 12 kN (1 utilizzatore)

Carico applicato ortogonale al lato corto

Dispositivo	Configurazione del dispositivo	Carico statico applicato al punto di ancoraggio [kN]	Tempo di mantenimento [min]	Esito *
Tipo A	Carico applicato ortogonale al lato corto	12.316	3	Positivo
	Carico applicato ortogonale al lato lungo	12.330	3	Positivo

Nota * il dispositivo nelle configurazioni testate ha sostenuto il carico statico applicato senza nessuna rottura

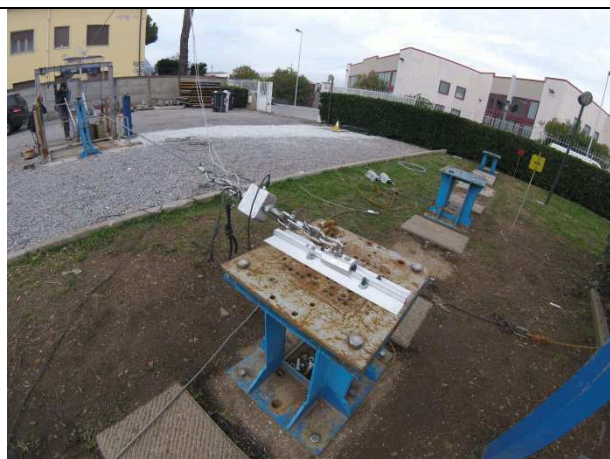
Prova di deformazione e statica
Ortagonale lato corto

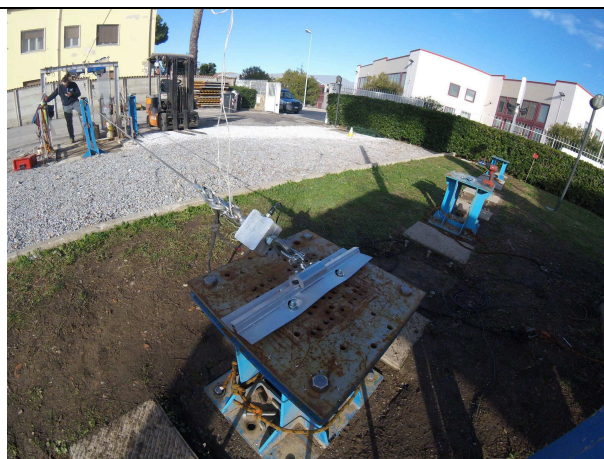
Prova di deformazione e statica
Ortagonale lato lungo

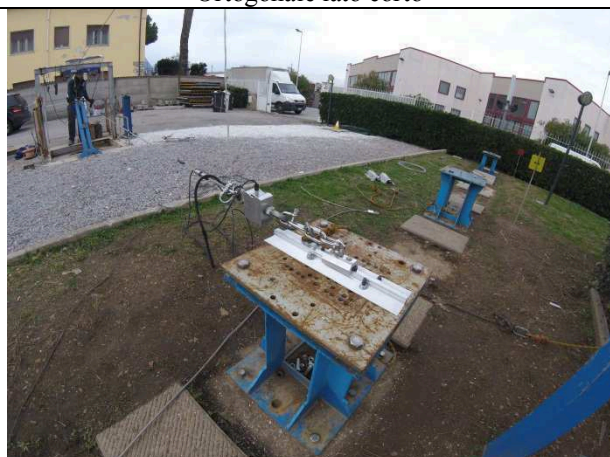
Prova di resistenza dinamica e di integrità
Ortagonale lato corto

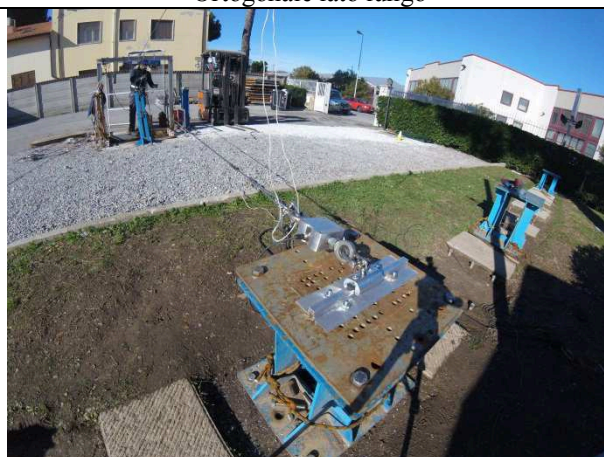
Prova di resistenza dinamica e di integrità
Ortagonale lato lungo

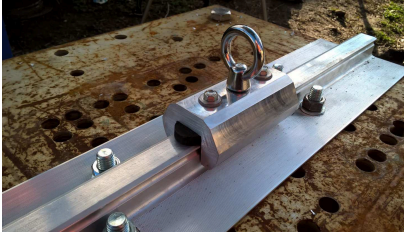
Foto dispositivo

PROVE SU DISPOSITIVI DI ANCORAGGIO DESTINATI ALL'INSTALLAZIONE PERMANENTE		
Documento	Prospetto sintetico n. 2 dei risultati di prova contenuti nel Rapporto di Prova n. 00006 del 09/01/2018.	
Committente	GE. SA. GROUP S.R.L. VIA EMILIA 27 – 20090 BUCCINASCO (MI)	
Normativa di riferimento	UNI 11578:2015	
Dispositivo di ancoraggio tipo	A	P.to 3.5.1 – dispositivi di ancoraggio in un ancoraggio puntuale con uno o più punti di ancoraggio non scorrevoli
Data esecuzione delle prove	Dal 7 al 17 Febbraio 2017	
Configurazione delle prove	Prove eseguite fissando il profilo in alluminio a struttura in acciaio mediante 2 coppie di viti M12 classe 8.8 poste ad un interasse di 20 cm nelle due direzioni principali	
Campioni di prova	Prelevati e consegnati dal Committente	
Dati Generali del Dispositivo	Dispositivo di ancoraggio Tipo A così costituito: Ancoraggio Multidirezionale: elemento composto da un profilo in alluminio di lunghezza variabile al quale viene applicato mediante un fissaggio diretto un sistema che consente il collegamento tra il dispositivo e il DPI dell'operatore. Tra il sistema di collegamento (golfare, staffa, etc.) e il profilo può essere inserito un assorbitore in polimero.

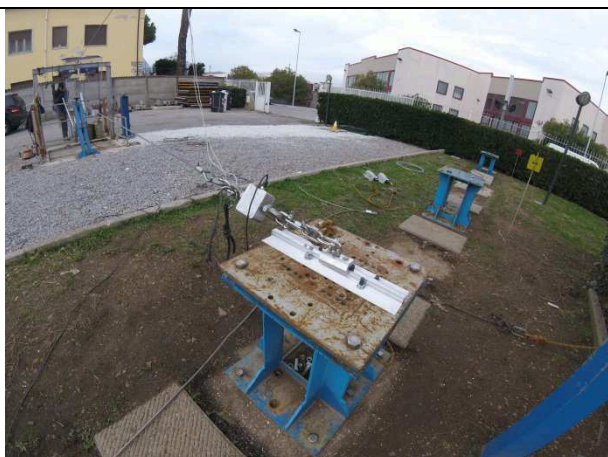
Prova di deformazione e statica
Ortagonale lato corto

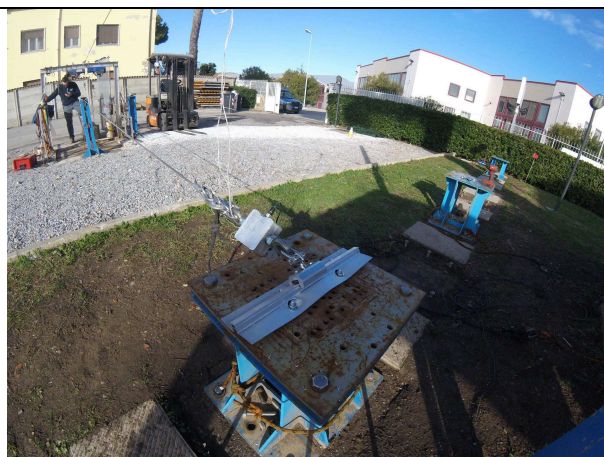
Prova di deformazione e statica
Ortagonale lato lungo

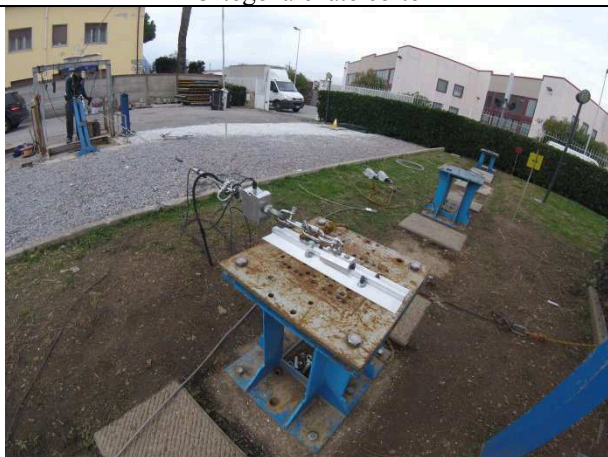
Prova di resistenza dinamica e di integrità
Ortagonale lato corto

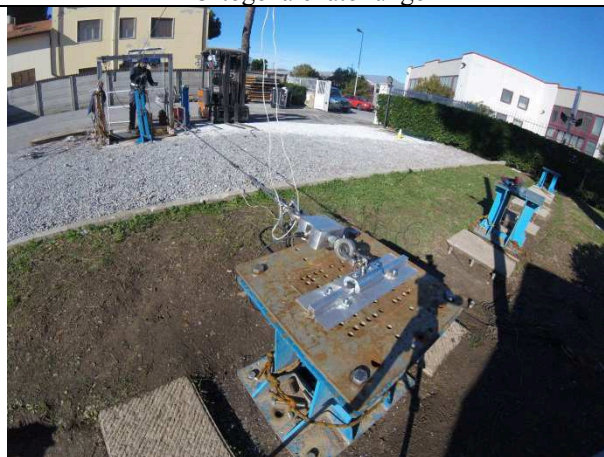
Prova di resistenza dinamica e di integrità
Ortagonale lato lungo
