PROVE SU DISPOSITIVI DI ANCORAGGIO

RAPPORTO DI PROVA N. 02035 DEL 20/11/2018

Dispositivo di ancoraggio Tipo A denominato: “GANCIO TEGOLA” per 2 utilizzatori

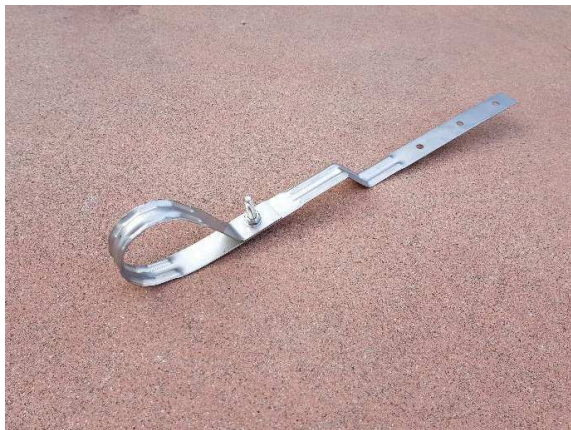
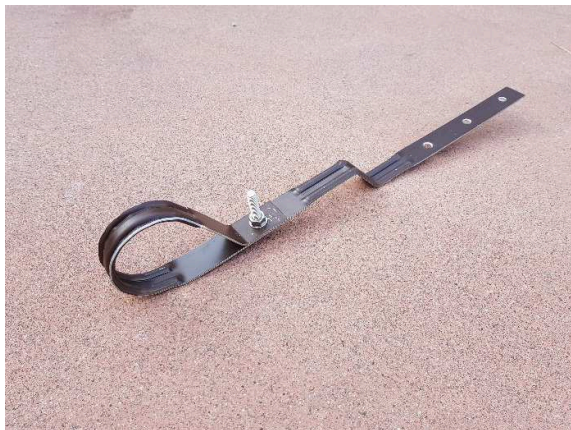
| Foto acciaio inox | Foto acciaio preverniciato |

| GANCIO TEGOLA in acciaio inox e/o in acciaio preverniciato (spessore 15/10 mm e larghezza 27 mm) con una parte piana ed una seconda parte sagomata chiusa con vite M8 in acciaio inox. | |

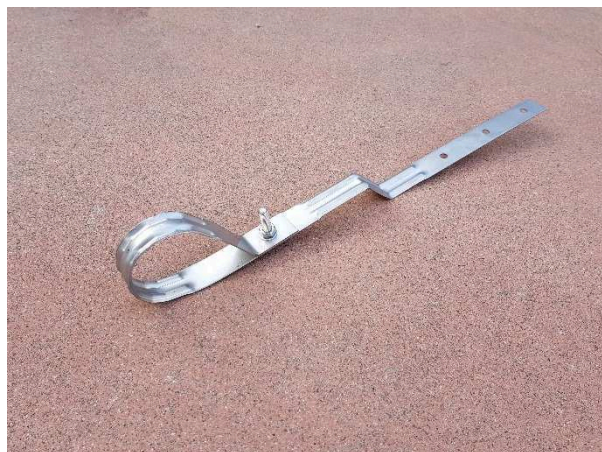
Acciaio inox

GANCIO TEGOLA in acciaio inox e/o in acciaio preverniciato (spessore 15/10 mm e larghezza 27 mm) con una parte piana ed una seconda parte sagomata chiusa con vite M8 in acciaio inox.

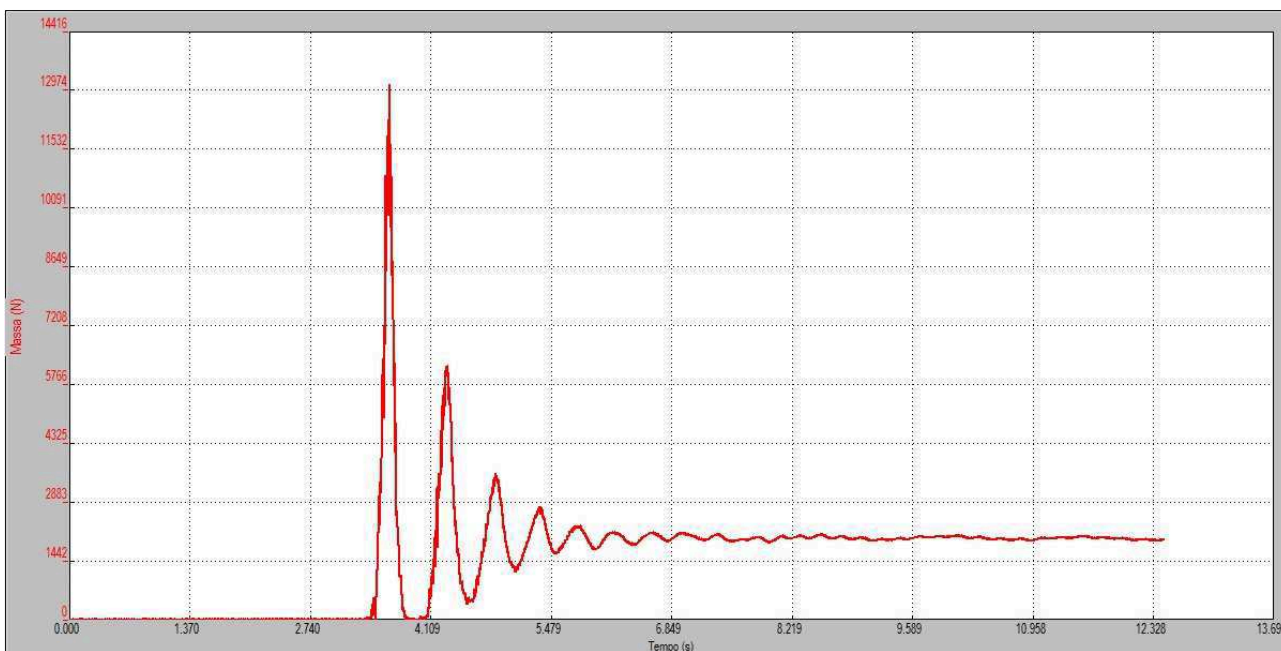
| Dispositivo | Tipo dispositivo | Spostamento del punto di ancoraggio [mm] | Deflessione del dispositivo [mm] | Picco di carico al punto di ancoraggio [kN] | Esito* |
|---|---|---|---|--|---|
| | Acciaio preverniciato | 48 | 19 | 13.050 | Positivo |

PROVA DINAMICA: (grafico carico - tempo)

GRAFICO CON 200kg (2 utilizzatori)

* i dispositivi hanno fermato la caduta della massa e l'hanno tenuta sollevata dal suolo; successivamente è stato applicato un carico statico di 600 daN (per 2 utilizzatori) e mantenuto costante per 3 minuti: il dispositivo ha sopportato il carico applicato (PROVA DI INTEGRITÀ)

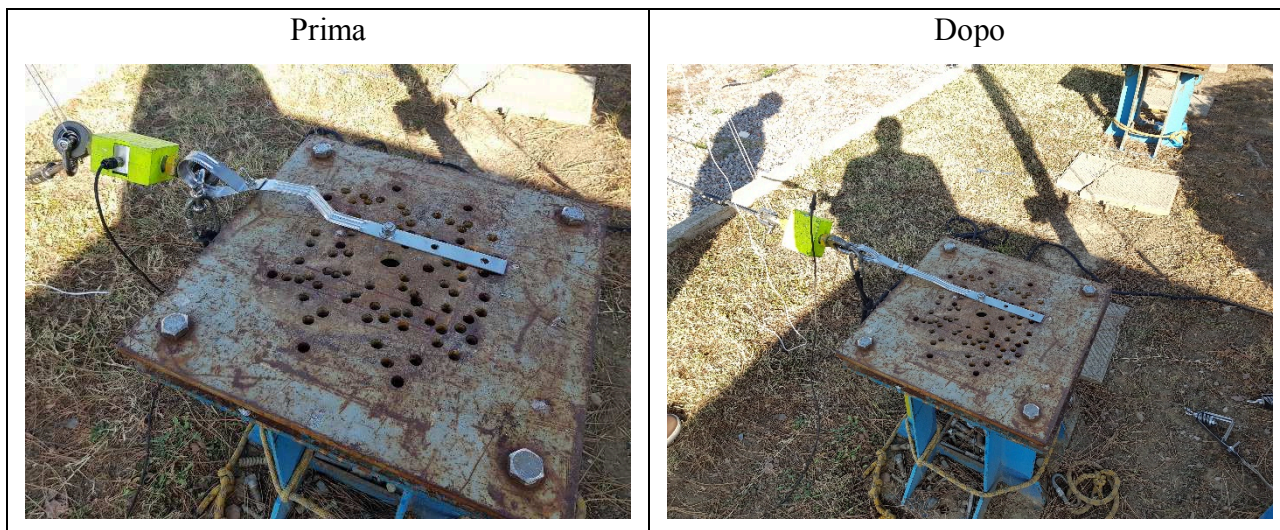
PROVA DINAMICA:

FOTO DELLE PROVE

| Dispositivo | Tipo dispositivo | Spostamento del punto di ancoraggio [mm] | Deflessione del dispositivo [mm] | Picco di carico al punto di ancoraggio [kN] | Esito* |
|---|---|---|---|--|---|
| Gancio Tegola | Acciaio inox | 44 | 14 | 12.510 | Positivo |

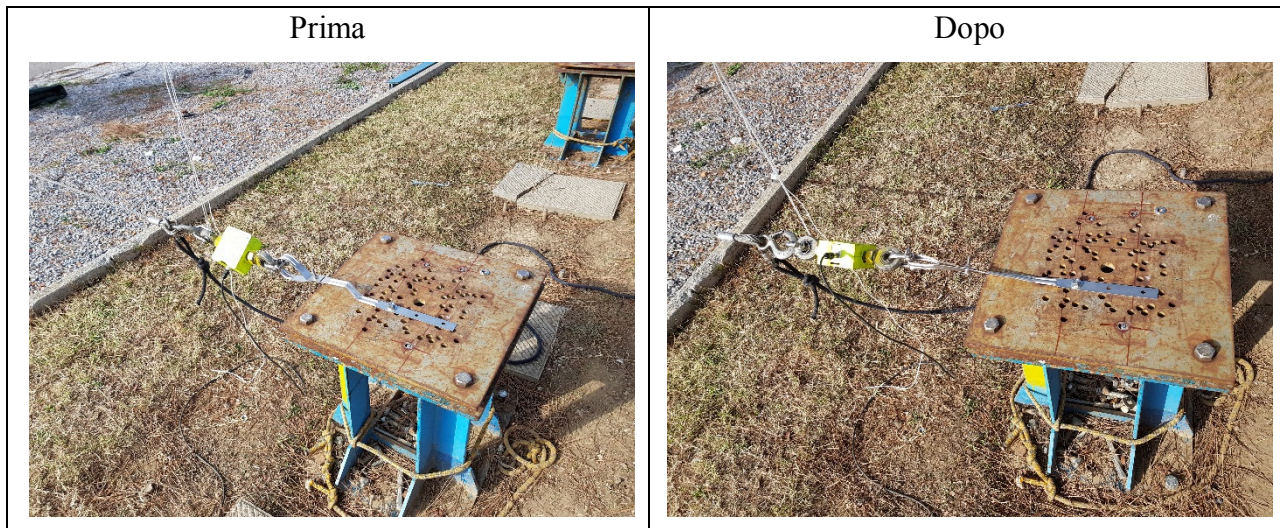
PROVA STATICA:

FOTO DELLE PROVE

| Dispositivo | Tipo ancoraggio | Carico statico applicato al punto di ancoraggio [kN] | Tempo di mantenimento [min] | Esito * |
|---|---|--|---|---|
| Gancio Tegola | Acciaio inox | 13.600 | 3 | Positivo |
